ALAGAMENTOS EM JOINVILLE

O Caso do Bairro Vila Nova

Trabalho de Defesa do Projeto Integrador apresentado ao Instituto Federal
Catarinense – Campus Araquari como parte complementar a matriz
curricular do Curso Técnico em Química Integrado ao Ensino Médio.

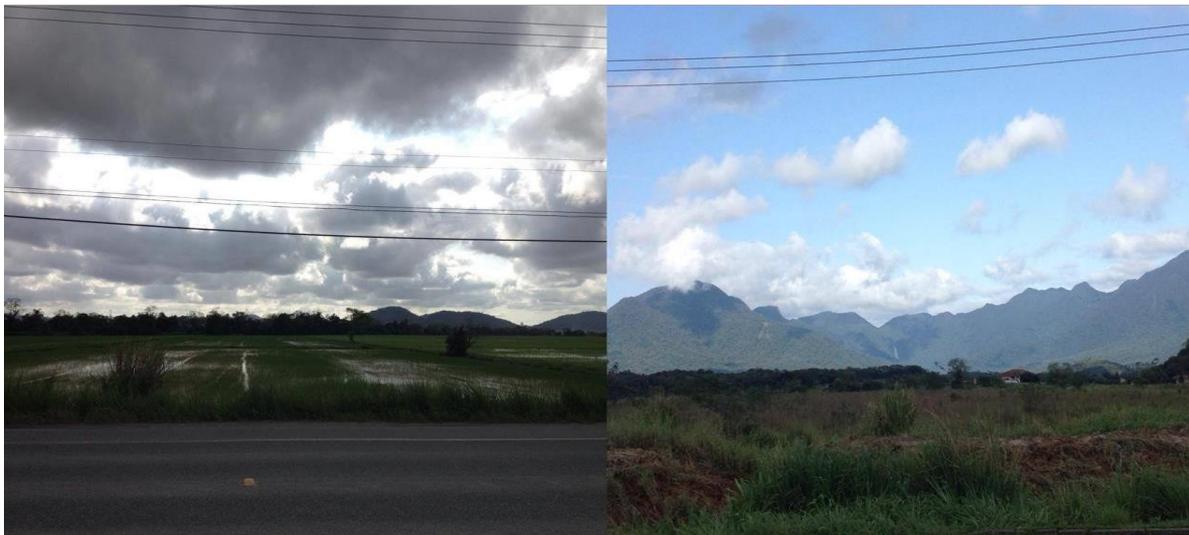
Figuras 6 e 7- Primeira etapa, que também visava compreender aspectos naturais do bairro, como a área predominante de arrozal e a própria Serra do Mar presente em grande parte do Vila Nova, como indica as imagens abaixo.

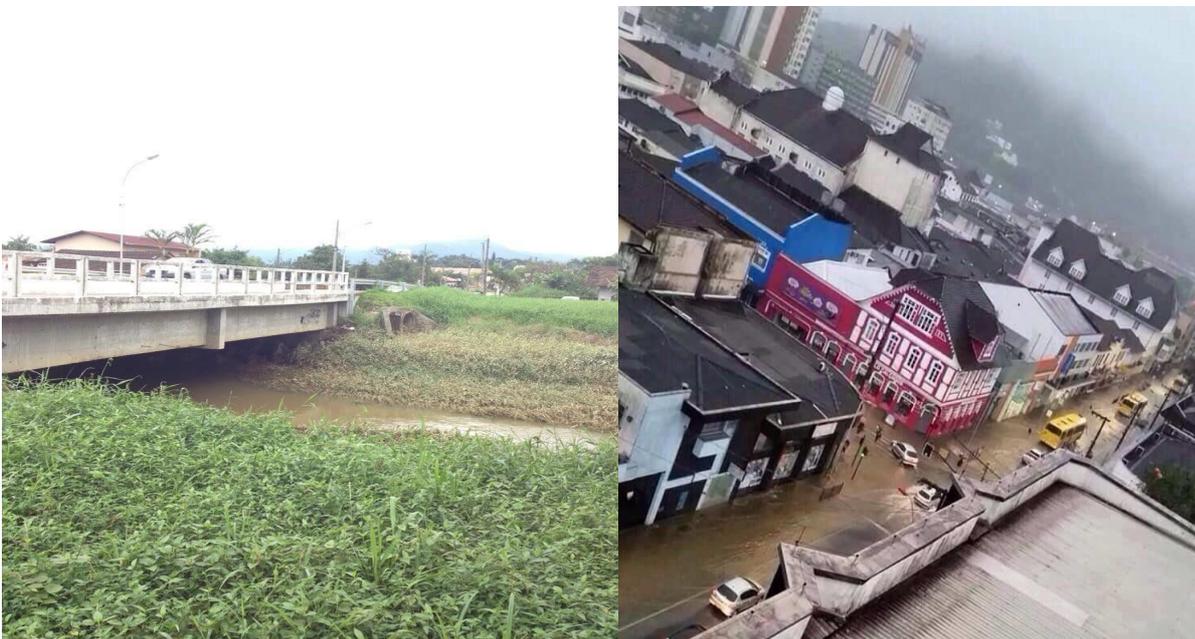
Figuras 8 e 9 - Essas são duas imagens que mostram a construção da ponte realizada no Binário do Vila Nova e um alagamento recente, que deixou afetada várias partes da cidade, principalmente no centro.

também que foi construída juntamente com a ponte uma galeria, e que por isso não há o porquê de a ponte estar piorando o problema das enchentes.

Engenheiro: - Não, não concordo, “e aí” é uma coisa que causa muita dúvida na comunidade achando que a obra que foi feita aqui, tem haver com a obra da Rua Minas Gerais. Essa obra é do estado que é a do Binário (...). Uma obra de mobilidade urbana, para melhorar o trânsito, os poços e outro de assoreamento. Não é verdade que esta obra ajudou a causar mais alagamentos, volto a repetir o que está causando enchente na região é falta de obra no rio Águas Vermelhas. O vão da ponte da travessia, está administrado correto, eles fizeram as galerias secas nas laterais, que é justamente para evitar problema de alagamento nas pistas, então a obra que eles fizeram esta correta, eles ainda elevarem o trecho da pista para evitar o alagamento ao todo, por

que como causava alagamento o grade era baixo , “aí” o trânsito ficava inviável, por isso eles aumentaram o grade e fizeram as galerias seca, mais não tem nenhum impacto a obra que eles fizeram para estar causando alagamento, o que continua causando alagamento é falta de obra no rio.

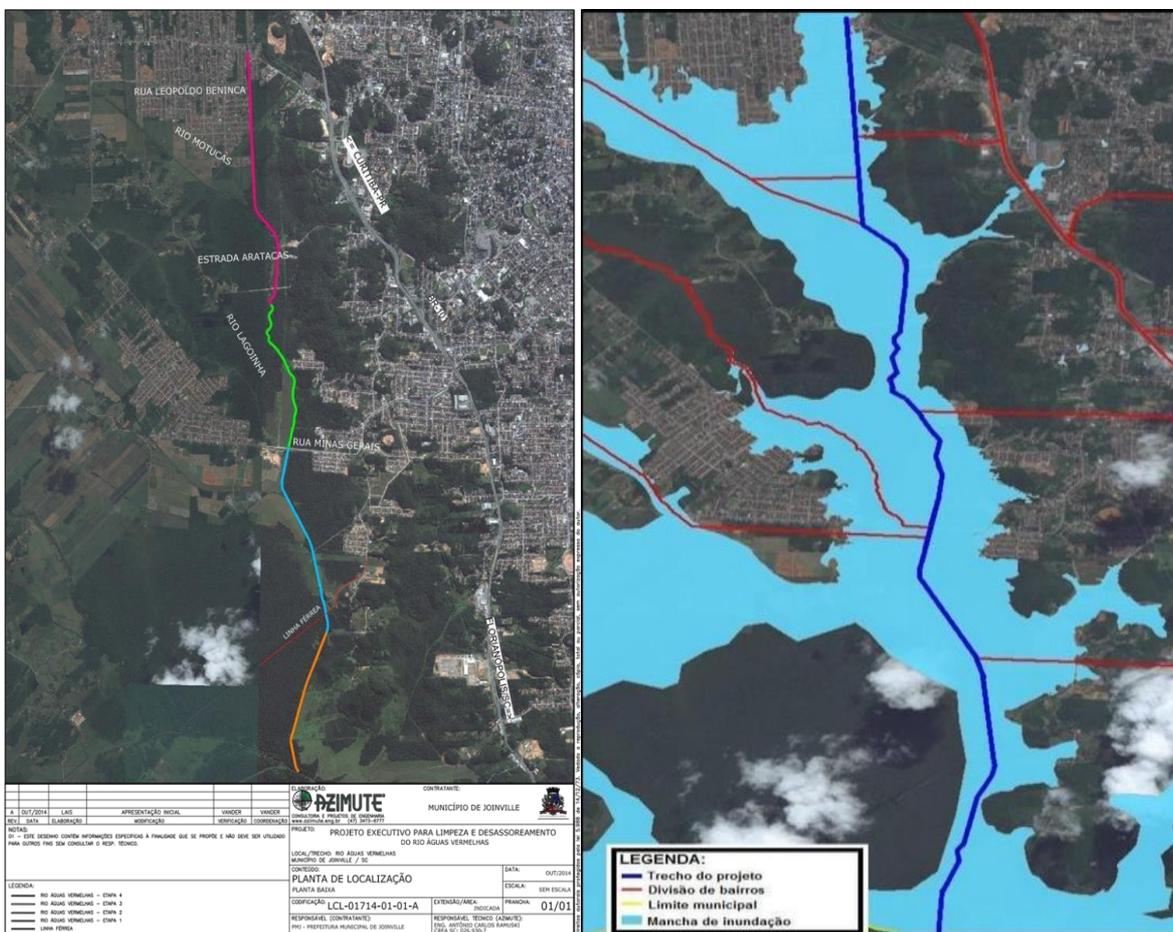
Figura 10 e 11- a primeira imagem destaca as principais bacias hidrográficas presentes ao longo do percurso do rio Águas Vermelhas e a segunda imagem mostra as principais regiões que alagam próximas ao rio, através de manchas azuis claras.

O engenheiro nos mostrou os projetos de desassoreamento do rio Águas Vermelhas, e nos explicou que para que os projetos fossem colocados em prática seriam necessárias verbas e a autorização de órgãos ambientais. Entretanto, as casas muito próximas ao rio seriam capazes de impedir a passagem dos maquinários necessários para a realização do trabalho, que após seu início levaria cerca de onze meses para ser finalizado.

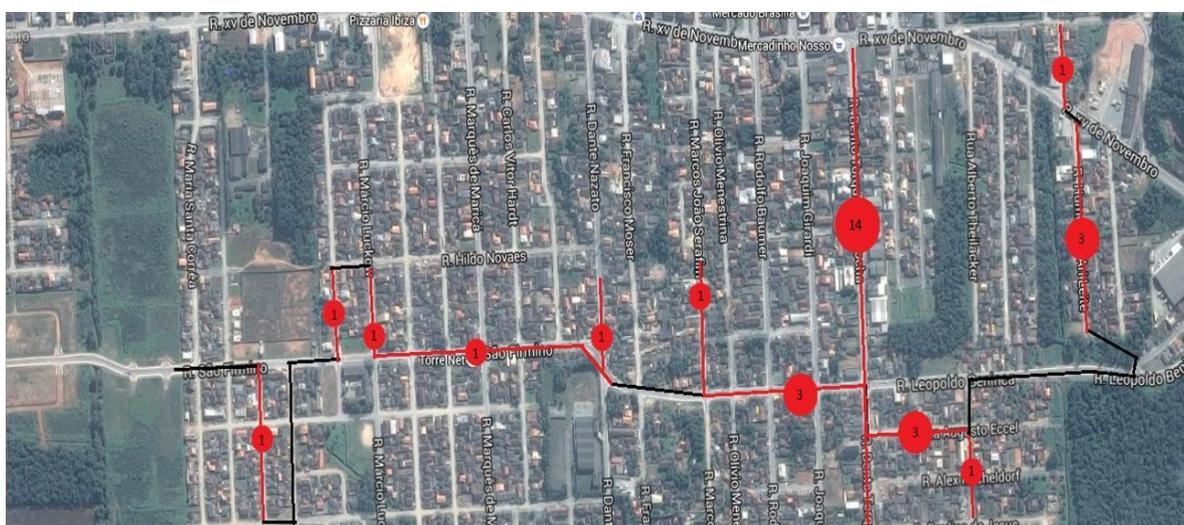
Figura 12 - aérea de uma parte do bairro Vila Nova, indica o percurso que fizemos para a realização das entrevistas no bairro, aonde nas linhas pretas significa que passamos, porém não entrevistamos ninguém e nas linhas vermelhas com bolinhas mostrando a quantidade de moradores abordados nas ruas, entrevistamos os habitantes.
Fonte: adaptado do Google Maps.

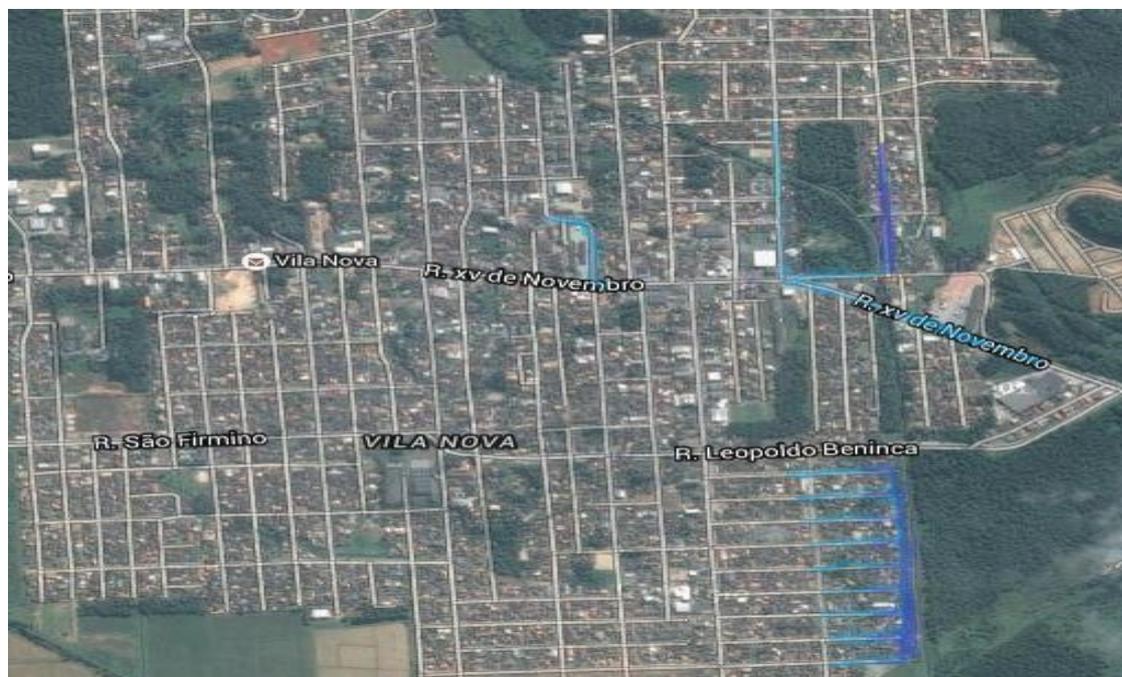
Figura 14 - principais áreas do bairro Vila Nova atingidas pelos alagamentos segundo os moradores, e tivemos como resultado as laterais da rua Bento Torquato, São Brás, João Miers e Pascoal Felipe, aonde as ruas mais atingidas, como podemos observar na imagem a seguir, apresentam um azul mais escuro, Pascoal Felipe e laterais da Bento Torquato. É possível de se notar, que as mesmas ruas, estão paralelamente próximas ao rio.

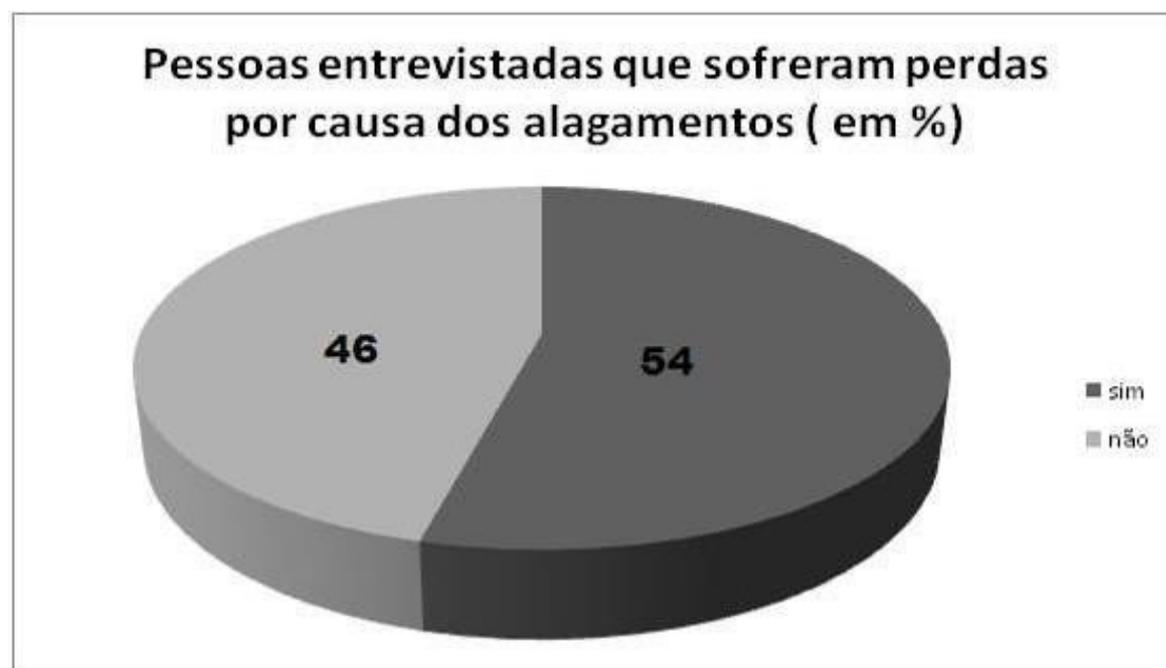
Figura 15 - Este gráfico indicava uma estimativa, que à partir dos 37 moradores entrevistados, 54%, ou seja, aproximadamente 19,98 moradores, sofrem ou já sofreram com perdas por causa dos alagamentos, e 46%, aproximadamente 17,02 moradores, nunca sofreram.

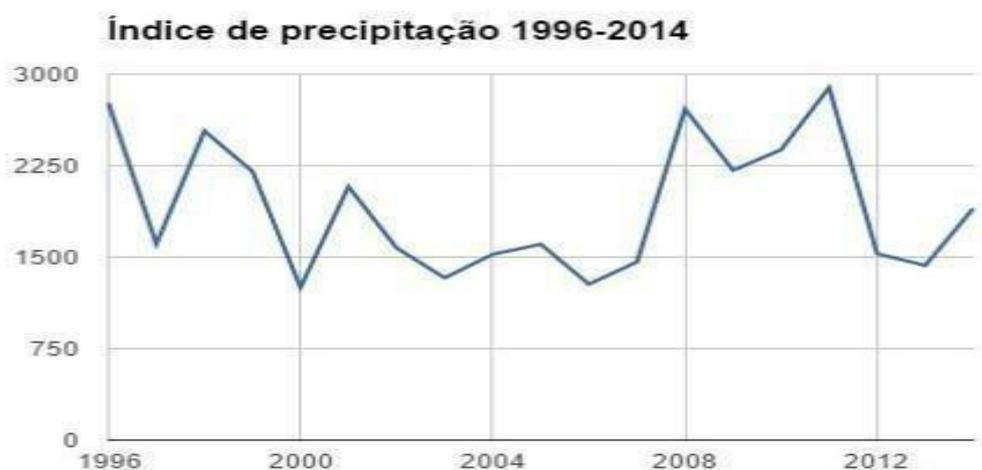
Figura 16 - O gráfico abaixo mostra que os dados conferem com o apresentado, dando uma média de índice de precipitação, indicado por mm, desde os anos de 1996 até 2014. (Anos) (mm)

Foi difícil achar uma relação entre as médias que os dados fornecidos indicavam, porém observamos que em março de 2011 e 2015, junho de 2014 e outubro e novembro de 2008 foram os meses de seus respectivos anos que mais obtiveram altos índices de pluviosidade, e coincidentemente houve alagamentos no Vila Nova. Porém, outras vezes, observamos que mesmo o índice de pluviosidade sendo muito grande não houve registro de alagamentos no bairro.

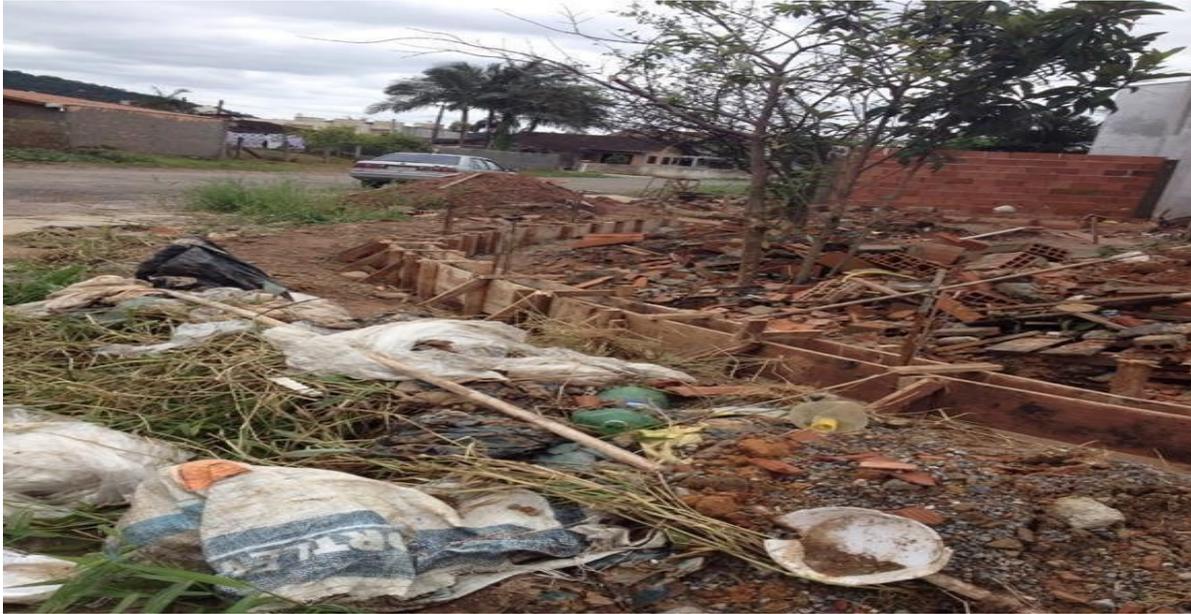
Figura 18 - Imagem da vegetação presente dentro das tubulações de esgoto.

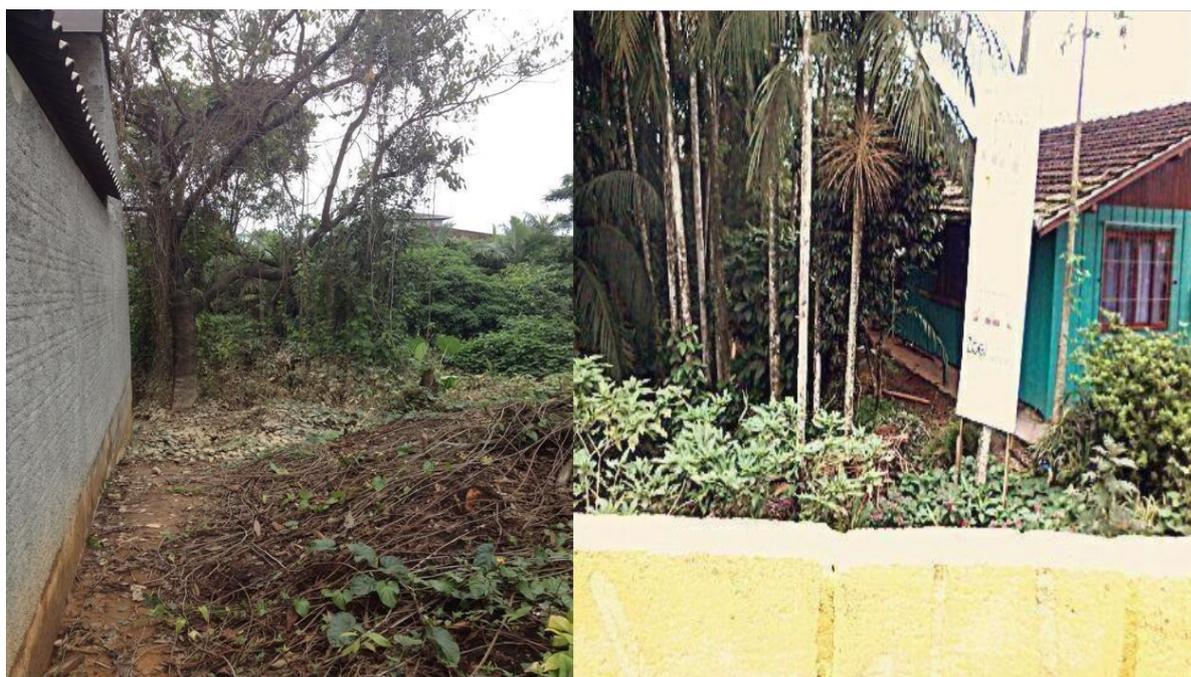
Figuras 22 e 23- Dois exemplos de casas que estão a menos de 3 metros do rio. Na primeira imagem a visibilidade da passagem do rio não está clara, mas ele está presente atrás da casa, assim como na segunda imagem.

Engenheiro: - Aí é um problema do município, pois o que acontece, pela lei, o rio tem uma faixa de “APP”, que é área de permissão permanente, então tem um eixo do rio, que você tem que dar um espaçamento de 30 metros, pra você morar ou construir alguma coisa. Nessa região aqui se você for ver, principalmente perto do Vila Nova, tem muitas casa e locais que estão irregulares. Na realidade, cabe a prefeitura fazer uma fiscalização para não deixar que isso cause outros problemas, aonde a população vai crescendo mais e não tem como controlar e quando você vê já estão invadindo um bom tempo, e para entrar com uma ordem judicial a estas pessoas é complicado, demora um tempo (...)

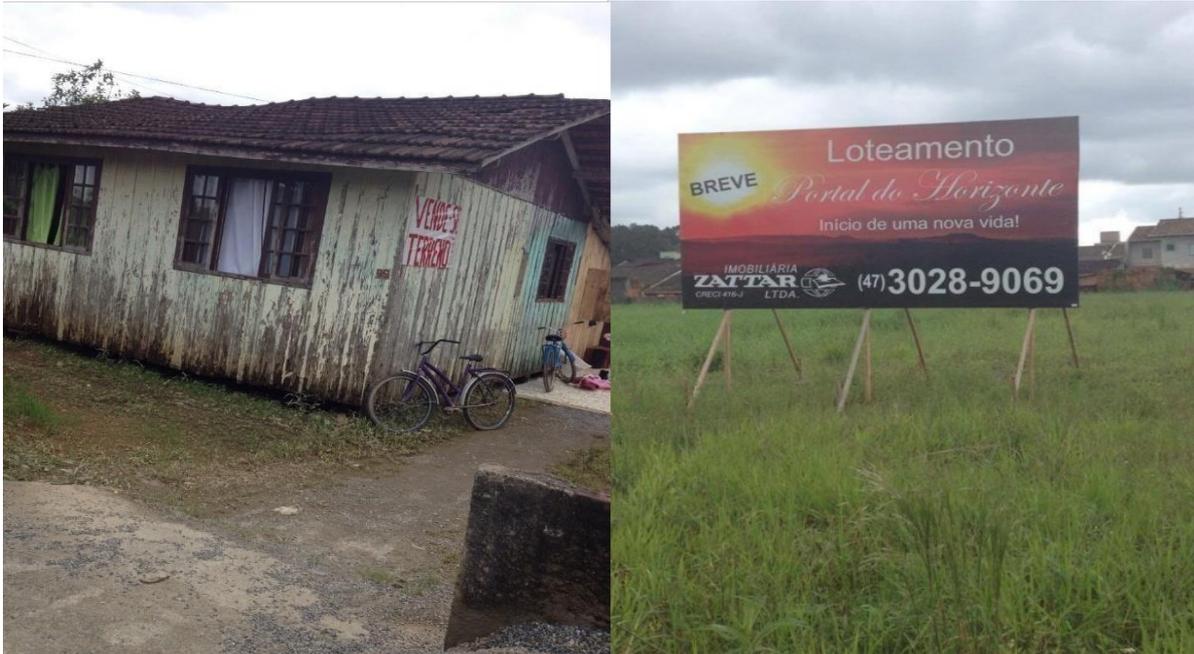
Figuras 24 e 25 - Imagens que mostram uma casa à venda próxima ao rio Águas Vermelhas e um planejamento de loteamento sendo feito também próximo ao rio.

Observamos que novos loteamentos estavam para ser construídos próximos ao rio, que um número demasiado de casas estavam à venda e que as ruas que mais alagam (laterais da Bento Torquato da Rocha) não são asfaltadas.

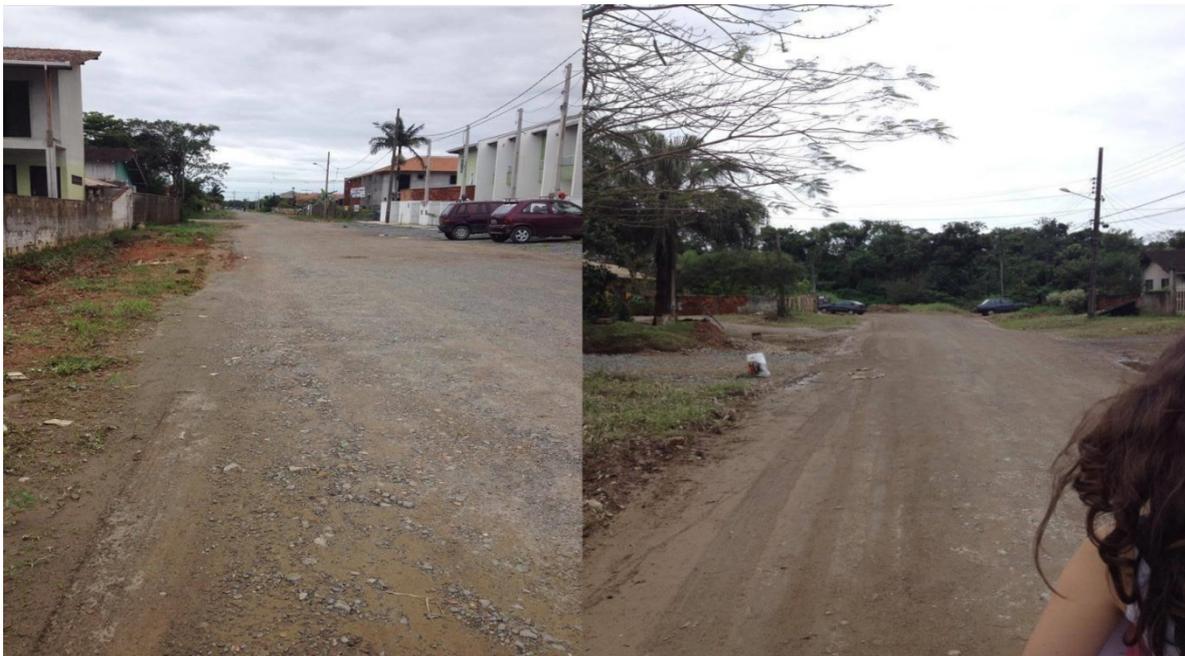
Figuras 26 e 27 - Falta de pavimentação na rua Bento Torquato e uma das laterais dessa rua, aonde o rio passa no final dela, também com estrada de chão.

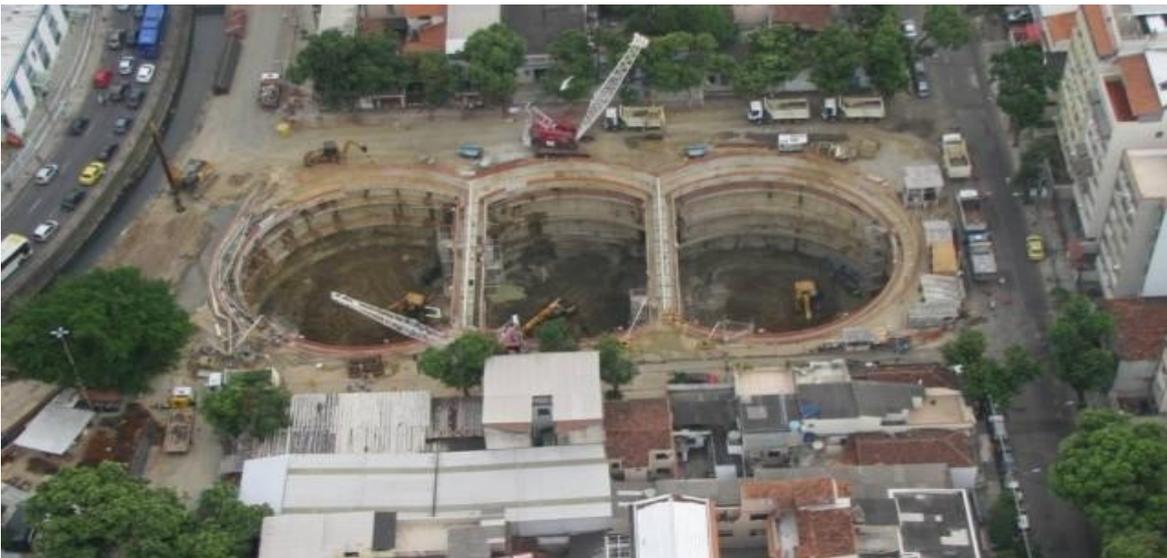
Figura 28 - Piscinões

Ouvimos falar sobre os piscinões e a partir disso fomos atrás do engenheiro da SEINFRA e o indagamos sobre o assunto. Ganhamos o entendimento de que os piscinões são reservatórios para controle de enchentes, pois são obras utilizadas para deter e reter água, reduzindo o efeito dos alagamentos.

Entretanto, no caso do rio Águas Vermelhas, foi optado por fazer o escoamento e o alargamento do canal, já que a bacia é de pouca declividade, fator capaz de acumular muita água e por fim gerar alagamentos. Resta então a opção de fazer o escoamento da água de tal bacia hidrográfica o quanto antes.

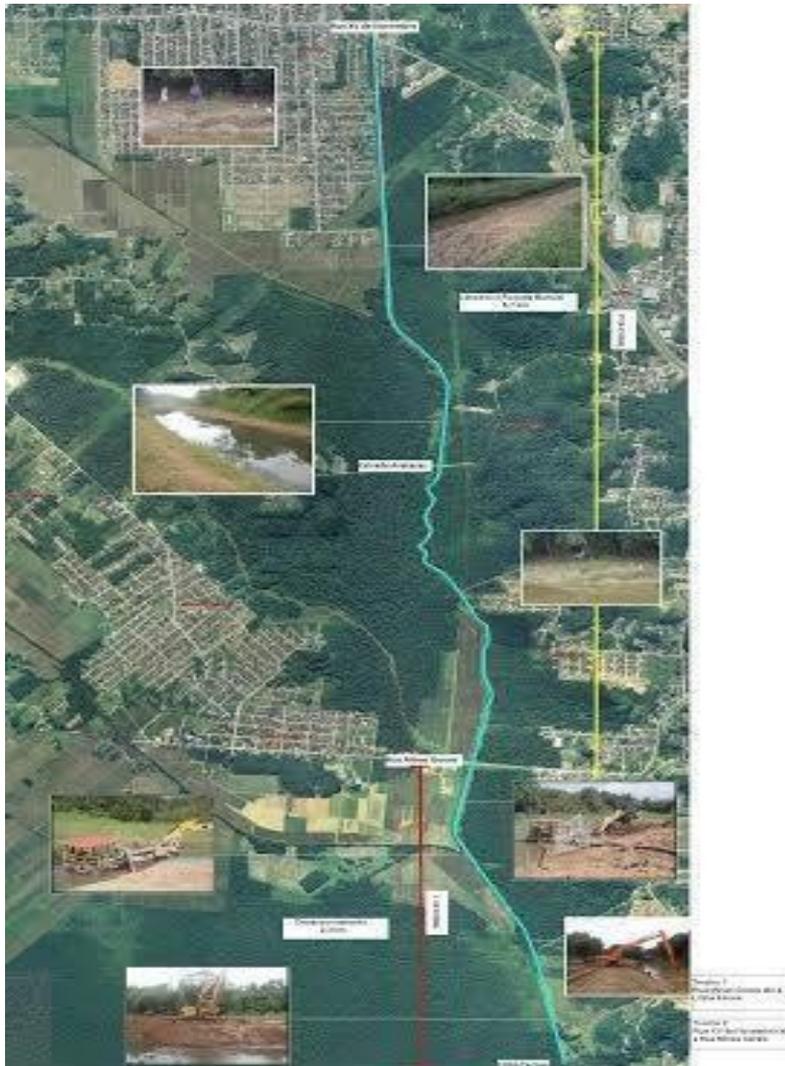
Figura 29 - Trecho do rio Águas Vermelhas e indicam fotos das pequenas vazões do rio ao longo de percurso.
